การศึกษาสาเหตุการเกิดรอยร้าวและการร้าวซึมในงานก่อสร้างบ้านเดี่ยว  
2 ชั้น โดยระบบฟรีแคส และแนวทางป้องกันการเกิดรอยร้าวและการร้าวซึม

วิศวกรรมศาสตรมหาบัณฑิต

ปีการศึกษา 2563

Thesis Title : Study on the causes of cracks and leaks in  
construction 2 storey detached house by precast  
system and preventive measures cracks and leaks

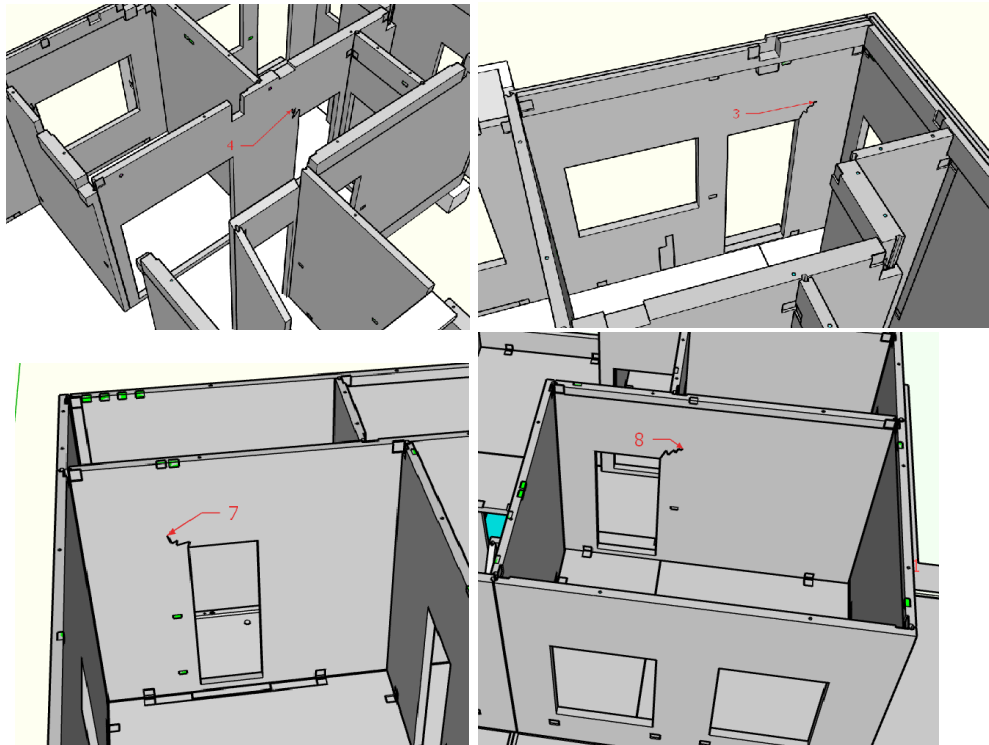
ภาพที่ 4-9 ภาพแสดงตำแหน่งน้ำรั่วซึม

4.2.1.2.1 บริเวณที่พบรอบรั้วอันดับ 1 คือ รอยรั้วช่องเปิด (รั้วทแยงมุม)จำนวน 14 หลัง มีรอยรั้วเนื่องจากการออกแบบอาจใส่เหล็กไม่เพียงพอ หรือการออกแบบไม่ถูกต้องแผ่นรับน้ำหนักไม่ไหว ทำให้เกิดรอยรั้ว (จุดที่ 3,4,7,8) ดังภาพ 4-9

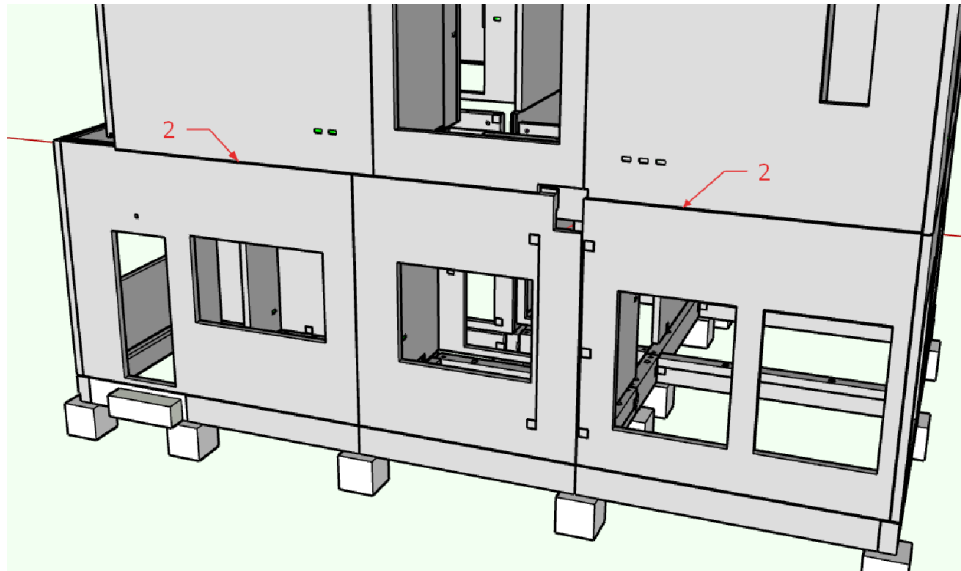
ภาพที่ 4-11 ภาพแสดงตำแหน่งน้ำรั่วซึม

4.2.1.2.3 บริเวณที่พบรอยรั่วอันดับ 3 คือ รอยต่อผนังชั้น 1 กับผนังชั้น 2 หลังบ้าน จำนวน 7 หลัง มีรอยรั่วเนื่องจากคนงานเทพูนรอยต่อไม่ดี ทำให้เกิดช่องว่าง เวลานาไปทำให้เกิดรอยรั่ว (จุดที่ 1,2,3) ดังภาพ 4-11

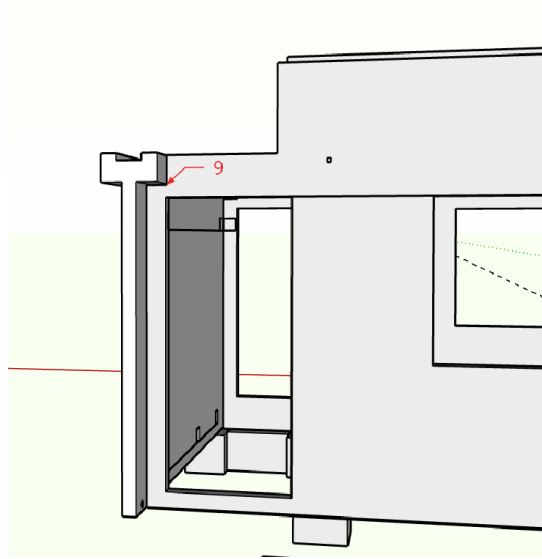
ภาพที่ 4-12 ภาพแสดงตำแหน่งน้ำรั้วซึม

4.2.2.1.1 บริเวณที่พบน้ำรั่วอันดับ 1 คือ แผ่นผนังแบ่งบ้าน จำนวน 13 หลัง รั่วเนื่องจากรอยต่อมีขนาดเล็ก เวลาเทปูนรอยต่อตัวเทยาก ต้องแก้ไขแผ่นบริเวณให้มีช่องที่กว้างขึ้นเพื่อให้เทปูนตรงรอยต่อได้ จุดที่ 9 ดังภาพ 4-12

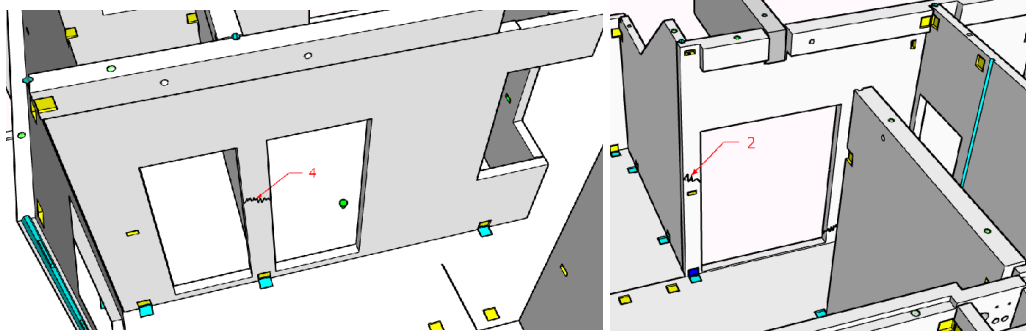
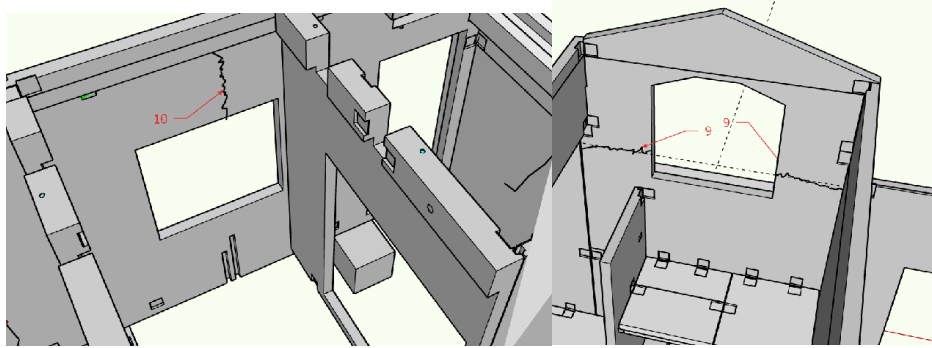
ภาพที่ 4-15 ภาพแสดงตำแหน่งน้ำรั่วซึม

4.2.2.2.1 บริเวณที่พบรอบรั้วอันดับ 1 คือ บริเวณช่องเปิด(รั้วขาแผ่น) จำนวน 32 หลัง มีรอยรั่ว เนื่องจากการออกแบบอาจใส่เหล็กไม่เพียงพอ หรือการออกแบบไม่ถูกต้องแผ่นรับน้ำหนักไม่ไหวทำให้เกิดรอยรั่ว (จุดที่ 2,3,4,6,9,12) ดังภาพ 4-15

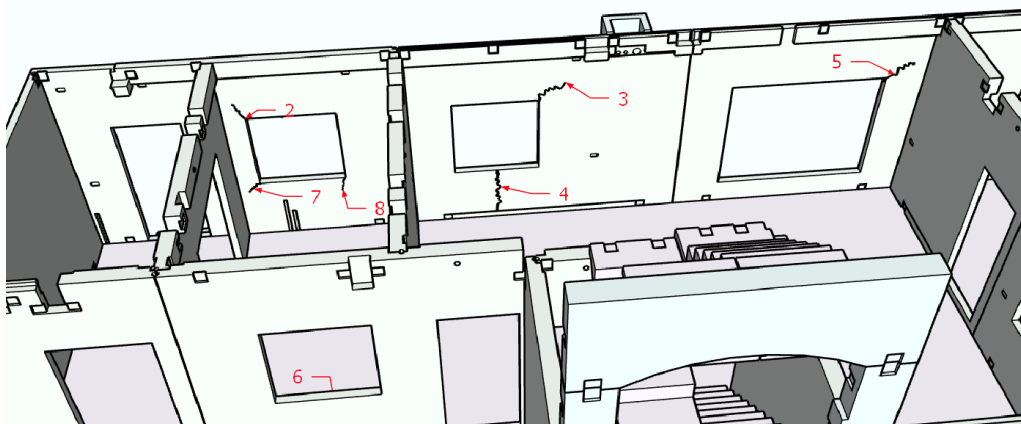
ภาพที่ 4-16 ภาพแสดงตำแหน่งน้ำรั่วซึม

4.2.2.2 บริเวณที่พบรอยรั่วอันดับ 2 คือ บริเวณช่องเปิด(รั้วทแยงมุม) จำนวน 10 หลัง มีรอยรั่วเนื่องจากการออกแบบอาจใส่เหล็กไม่เพียงพอ หรือการออกแบบไม่ถูกต้องแผ่นรับน้ำหนักไม่ไหวทำให้เกิดรอยรั่ว (จุดที่ 1,2,3,4,5,6,7,8,9,10,11,12) ดังภาพ 4-16

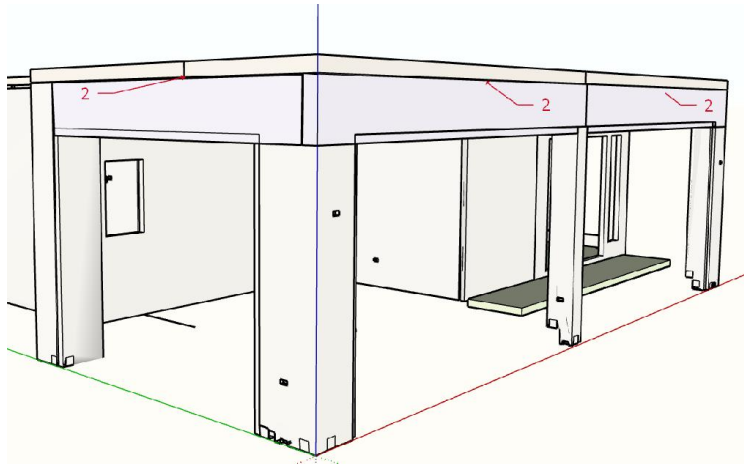
ภาพที่ 4-18 ภาพแสดงตำแหน่งน้ำรั้วซึม

4.2.3.1.1 บริเวณที่พบน้ำรั่วอันดับ 1 คือ รอยต่อระหว่างคานและพื้นหลังคาที่จอดรถ 2 จำนวน 56 หลัง รั่วเนื่องจากช่างบัวได้เจาะจะปูไปบริเวณรอยต่อพื้นและคานชั้น 2 เพื่อที่จะวางบัวของตัวเองได้ ทำให้ฝนตกน้ำซึมเข้าตรงรูที่เจาะตะปู (จุดที่ 2) ดังภาพ 4-18

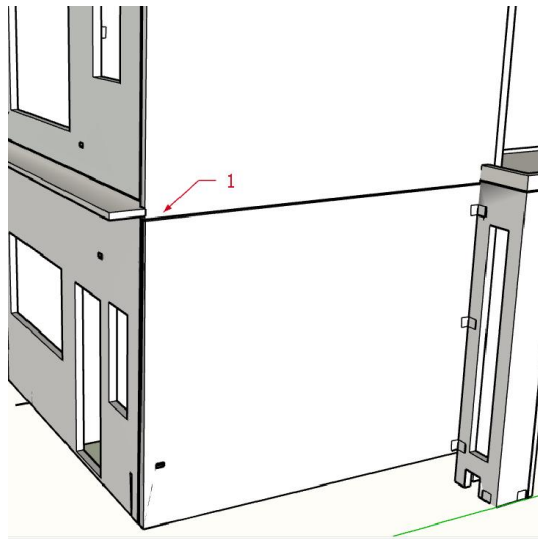
ภาพที่ 4-19 ภาพแสดงตำแหน่งน้ำรั้วซึม

4.2.3.1.2 บริเวณที่พบน้ำรั้วอันดับ 2 คือ 2. รอยต่อระหว่างผนังชั้น 1 และพื้นชั้น 2 ห้องครัวหลังบ้านจำนวน 17 หลัง รั้วเนื่องจากคนงานเทพูนรอยต่อไม่ดีทำให้มีช่องว่างกรวง เมื่อเกิดรอยรั่วน้ำจึงเข้า (จุดที่ 1) ดังภาพ 4-19

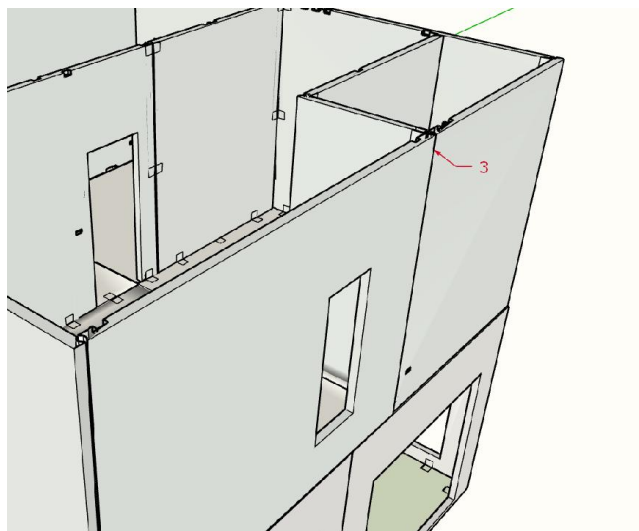
ภาพที่ 4-20 ภาพแสดงตำแหน่งน้ำรั่วซึม

4.2.3.1.3 บริเวณที่พบน้ำรั่วอันดับ 2 คือ รอยต่อระหว่างผนังชั้น 2 ข้างบ้าน จำนวน 5 หลัง รั่ว เนื่องจากคนงานเทพูนรอยต่อไม่ดีทำให้มีช่องว่างกรวง เมื่อเกิดรอยรั่วน้ำจึงเข้า (จุดที่ 6) ดังภาพ 4-20

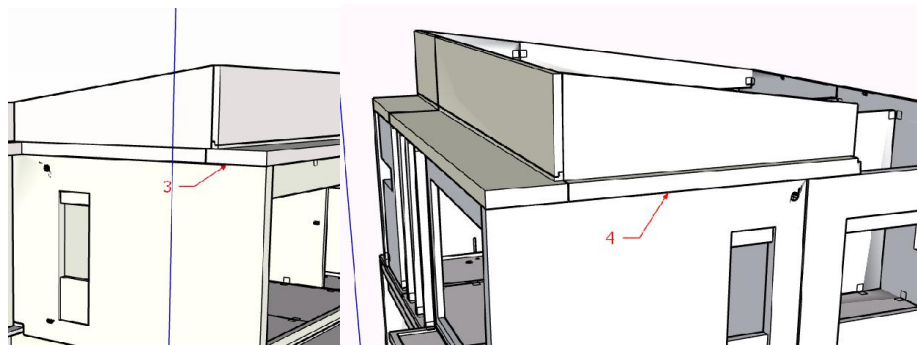
ภาพที่ 4-22 ภาพแสดงตำแหน่งน้ำรั่วซึม

4.2.4.1.2 บริเวณที่พบน้ำรั่วอันดับ 2 คือ รอยต่อระหว่างกันสาดระเบียง กับผนังชั้น 2 จำนวน 12 หลัง รั่วเนื่องจากคนงานเทพูนรอยต่อไม่ดีทำให้มีช่องว่างกรวง เมื่อเกิดรอยรั่วน้ำจึงเข้า (จุด 1,3,4) ดังภาพ 4-22

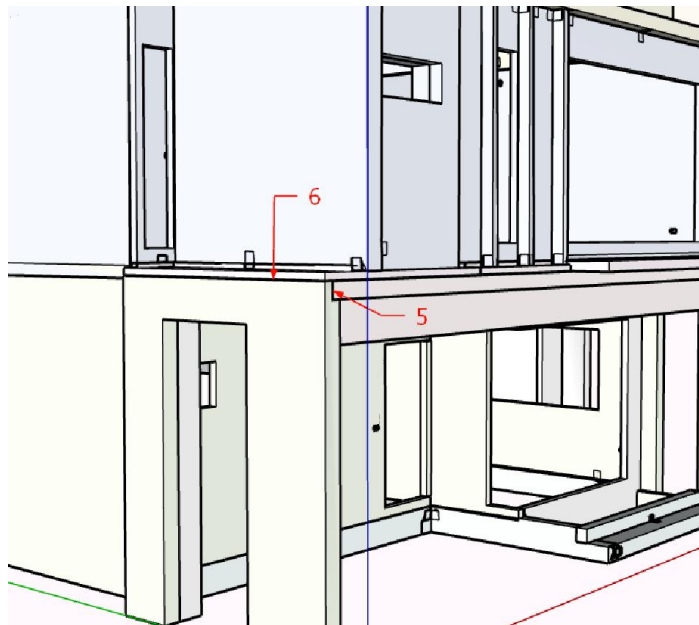
ภาพที่ 4-23 ภาพแสดงตำแหน่งน้ำรั่วซึม

4.2.4.1.3 บริเวณที่พบน้ำรั่วอันดับ 3 คือ รอยต่อระหว่างพื้นหลังคาที่จ่อตรงกับคาน ชั้น 2 จำนวน 9 หลัง รั่วเนื่องจากคนงานเทพูนรอยต่อไม่ดีทำให้มีช่องว่างกรวง เมื่อเกิดรอยรั่วน้ำจึงเข้า (จุด 5,6) ดังภาพ 4-23
