การศึกษาสาเหตุการเกิดรอยร้าวและการร้าวซึมในงานก่อสร้างบ้านเดี่ยว  
2 ชั้น โดยระบบฟรีแคส และแนวทางป้องกันการเกิดรอยร้าวและการร้าวซึม

วิศวกรรมศาสตรมหาบัณฑิต

ปีการศึกษา 2563

Thesis Title : Study on the causes of cracks and leaks in  
construction 2 storey detached house by precast  
system and preventive measures cracks and leaks

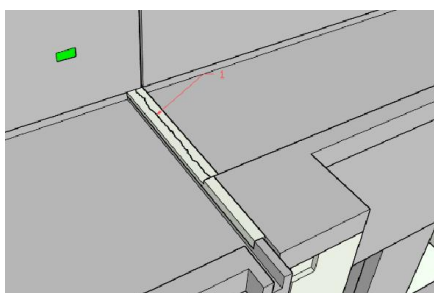
**ภาพที่ 4-5** ภาพแสดงตำแหน่งน้ำรั่วซึม

4.2.1.1.1 บริเวณที่พบน้ำรั่วอันดับ 1 คือ รอยต่อพื้นหลังคาที่จอดรถ จำนวน 15 หลัง รั่วเนื่องจากมีรอยร้าวเกิดขึ้นระหว่างแผ่นต่อแผ่นพื้น เมื่อเกิดรอยร้าวน้ำจึงซึมผ่านเข้าไปบริเวณรอยต่อเข้าไปในโรงรถ (จุดที่ 1) ดังภาพ 4-5

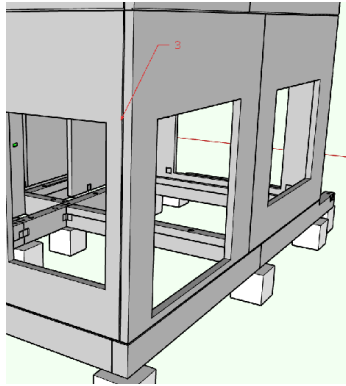
ภาพที่ 4-6 ภาพแสดงตำแหน่งน้ำรั่วซึม

4.2.1.1.2 บริเวณที่พบน้ำรั่วอันดับ 2 คือ รอยต่อระหว่างแผ่นผนังชั้น 1 บริเวณหลังบ้านห้องโถงใหญ่ จำนวน 8 หลัง เกิดรอยรั่วระหว่างแผ่นต่อแผ่นเนื่องจากผู้รับเหมาบริเวณรอยต่อไม่ดี (จุดที่ 3) ดังภาพ 4-6

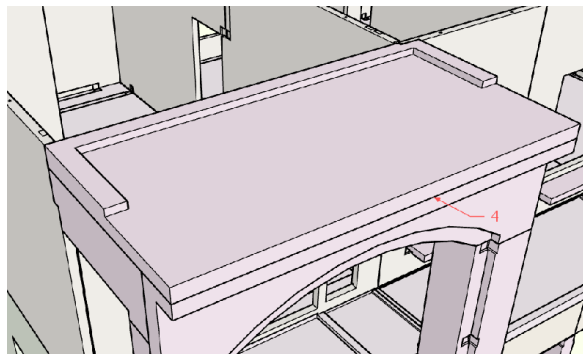
ภาพที่ 4-7 ภาพแสดงตำแหน่งน้ำรั่วซึม

4.2.1.1.3 บริเวณที่พบน้ำรั่วอันดับ 3 คือ รอยต่อหลังคากันสาดระเบียงกับหน้ามุก จำนวน 5 หลัง (จุดที่ 4) น้ำเข้ารอยต่อเนื่องจาก น้ำไม่มีทางระบายออกเนื่องจากมีบัวมาปิด รอยต่อจึงเป็นจุดขังน้ำ นานไปทำให้เกิดรอยรั่วน้ำเลยรั่วเข้าฝ้าชั้น 2 ดังภาพ 4-7

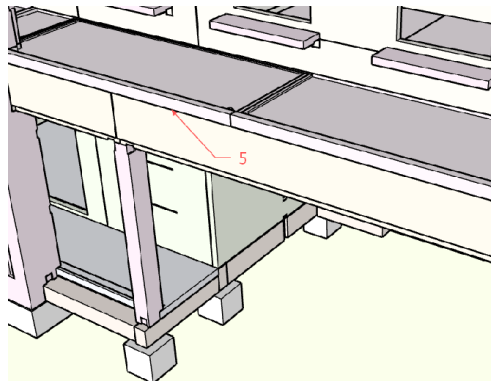
ภาพที่ 4-8 ภาพแสดงตำแหน่งน้ำรั้วซึม

4.2.1.1.4 บริเวณที่พบน้ำรั่วอันดับ 3 คือ รอยต่อระหว่างคานและพื้นหลังคาที่จอดรถ จำนวน 5 หลัง (จุดที่ 4) รั่วเนื่องจากช่างบัวได้เจาะจะปูไปบริเวณรอยต่อพื้นและคานชั้น 2 เพื่อที่จะวางบัวของตัวเอง ได้ ทำให้ฝนตกน้ำซึมเข้าตรงรูที่เจาะตะปู (จุดที่ 5) ดังภาพ 4-8

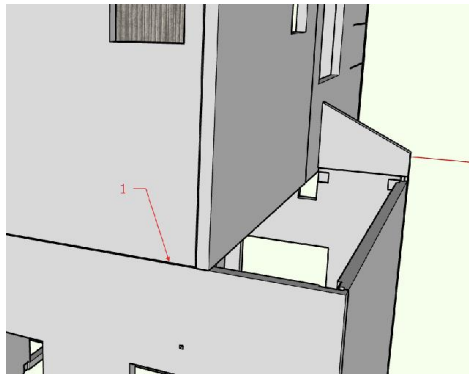
ภาพที่ 4-13 ภาพแสดงตำแหน่งน้ำรั้วซึม

4.2.2.1.2 บริเวณที่พบน้ำรั้วอันดับ 2 คือ รอยต่อผนังชั้น 2 และผนังชั้นห้องครัว 1 จำนวน 3 หลัง รั้ว เนื่องจากคณงานเทพูนบริเวณรอยต่อพื้นกับผนังไม่ดี ทำให้บริเวณนั้นมีรูกลวง (จุดที่ 1) ดังภาพ 4-13

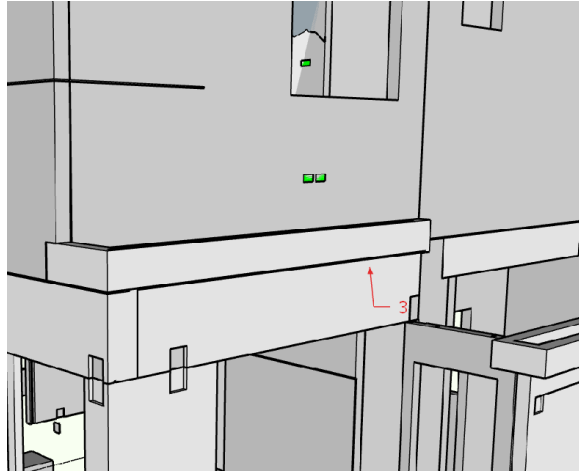
ภาพที่ 4-13 ภาพแสดงตำแหน่งน้ำรั่วซึม

4.2.2.1.3 บริเวณที่พบน้ำรั่วอันดับ 3 คือ รอยต่อพื้นหลังคาที่จอดรถและคาน จำนวน 1 หลัง รั่ว เนื่องจากช่างบัวได้เจาะจะปูไปบริเวณรอยต่อพื้นและคานชั้น2 เพื่อที่จะวางบัวของตัวเองได้ ทำให้ฝน ตกน้ำซึมเขาตรงรูที่เจาะตะปู ดังภาพ 4-14

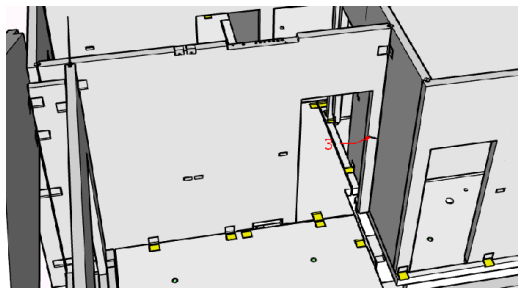
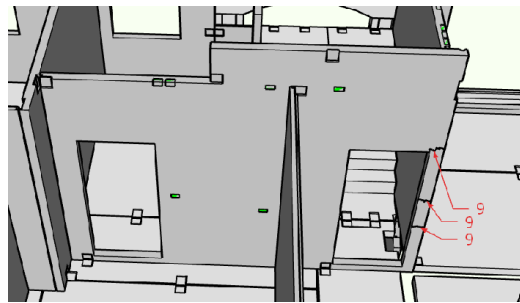
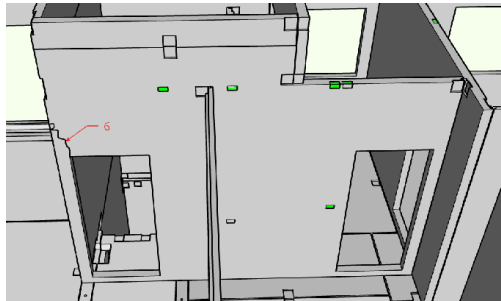
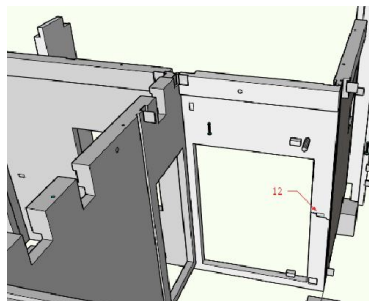
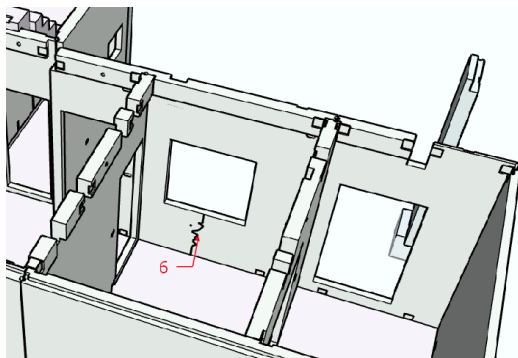
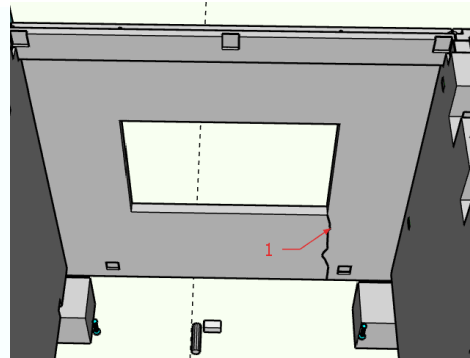
ภาพที่ 4-15 ภาพแสดงตำแหน่งน้ำรั่วซึม

4.2.2.2.1 บริเวณที่พบรอบรั้วอันดับ 1 คือ บริเวณช่องเปิด(รั้วขาแผ่น) จำนวน 32 หลัง มีรอยรั่ว เนื่องจากการออกแบบอาจใส่เหล็กไม่เพียงพอ หรือการออกแบบไม่ถูกต้องแผ่นรับน้ำหนักไม่ไหวทำให้เกิดรอยรั่ว (จุดที่ 2,3,4,6,9,12) ดังภาพ 4-15

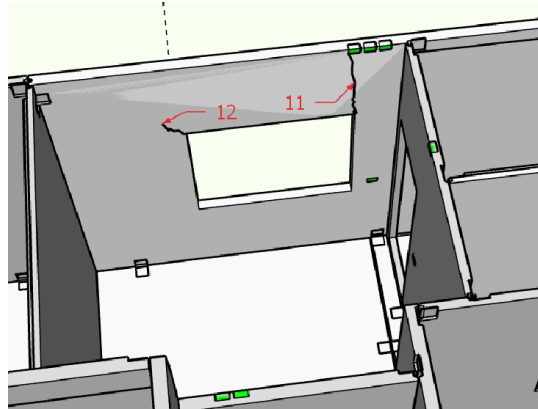
ภาพที่ 4-16 ภาพแสดงตำแหน่งน้ำรั่วซึม

4.2.2.2 บริเวณที่พบรอยรั่วอันดับ 2 คือ บริเวณช่องเปิด(รั้วทแยงมุม) จำนวน 10 หลัง มีรอยรั่วเนื่องจากการออกแบบอาจใส่เหล็กไม่เพียงพอ หรือการออกแบบไม่ถูกต้องแผ่นรับน้ำหนักไม่ไหวทำให้เกิดรอยรั่ว (จุดที่ 1,2,3,4,5,6,7,8,9,10,11,12) ดังภาพ 4-16

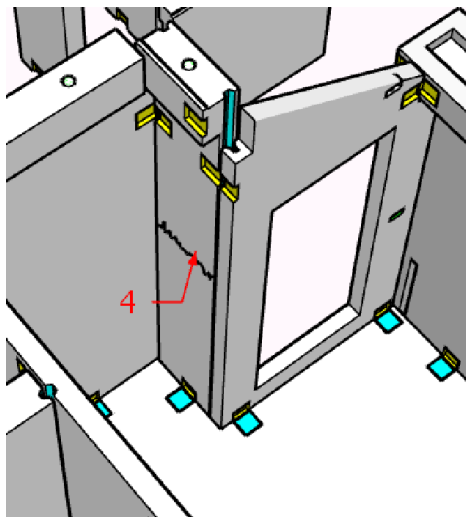
ภาพที่ 4-17 ภาพแสดงตำแหน่งน้ำรั่วซึม

4.2.2.2.3 บริเวณที่พบรอยร้าวอันดับ 3 คือ กลางแผ่น จำนวน 2 หลัง มีรอยร้าวเนื่องจากการ ออกแบบใส่เหล็กน้อยเกินไปเนื่องจากแผ่นมีขนาดบาง และเกิดจากการขนส่งที่ไม่ดี (จุดที่ 4) ดังภาพ 4-17

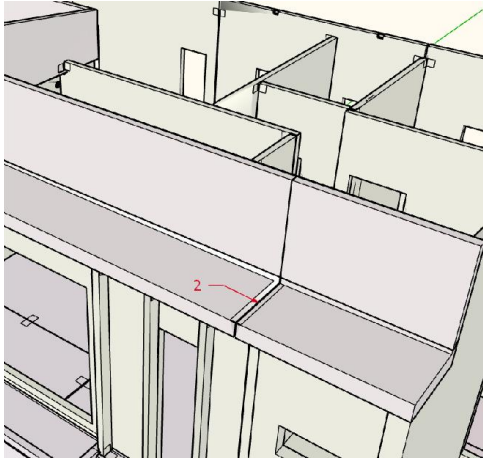
ภาพที่ 4-21 ภาพแสดงตำแหน่งน้ำรั่วซึม

4.2.4.1.1 บริเวณที่พบน้ำรั่วอันดับ 1 คือ รอยต่อระหว่างกันสาดระเบียง 18 หลัง รั่วเนื่องจากคนงานเทพูนรอยต่อไม่ดีทำให้มีช่องว่างกรวง เมื่อเกิดรอยรั่วน้ำจึงเข้า (จุด 2) ดังภาพ 4-21

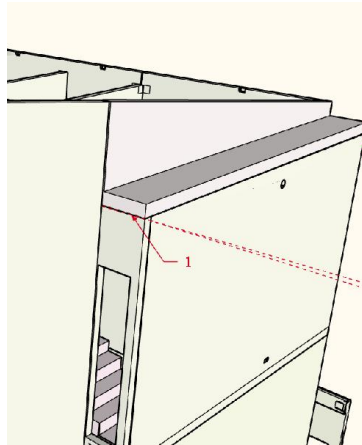
ภาพที่ 4-22 ภาพแสดงตำแหน่งน้ำรั่วซึม

4.2.4.1.2 บริเวณที่พบน้ำรั่วอันดับ 2 คือ รอยต่อระหว่างกันสาดระเบียง กับผนังชั้น 2 จำนวน 12 หลัง รั่วเนื่องจากคนงานเทพูนรอยต่อไม่ดีทำให้มีช่องว่างกรวง เมื่อเกิดรอยรั่วน้ำจึงเข้า (จุด 1,3,4) ดังภาพ 4-22

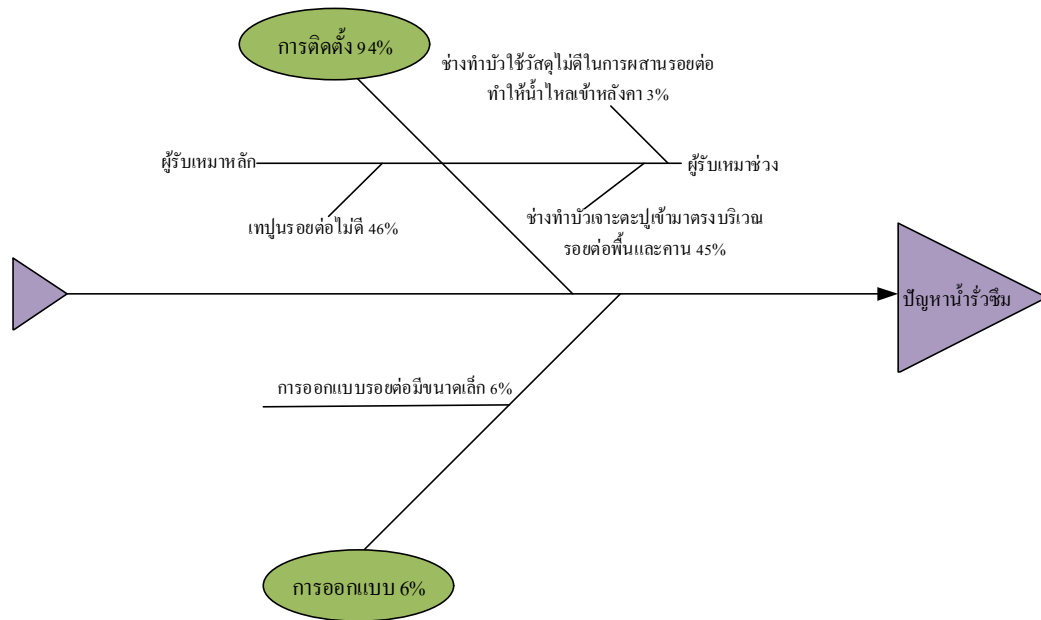
5.1.1 สาเหตุที่ทำให้เกิดน้ำรั่วซึมมากที่สุดลำดับที่ 1 พบว่ามาจาก ชุดติดตั้งโดยแบ่งได้ออกเป็น ผู้รับเหมาหลักและผู้รับเหมาช่วง ลำดับที่ 2 เกิดจากการออกแบบ และสามารถนำมาเขียนแผนภูมิแก๊งปลาได้ดังแสดงรูปที่ 5-1, และแผนภูมิพาเรโตได้ดังรูปที่ 6-1

รูปที่ 5-1 แสดงแผนผังก้างปลาแสดงสาเหตุที่ทำให้เกิดปัญหาหน้าวัวล้ม

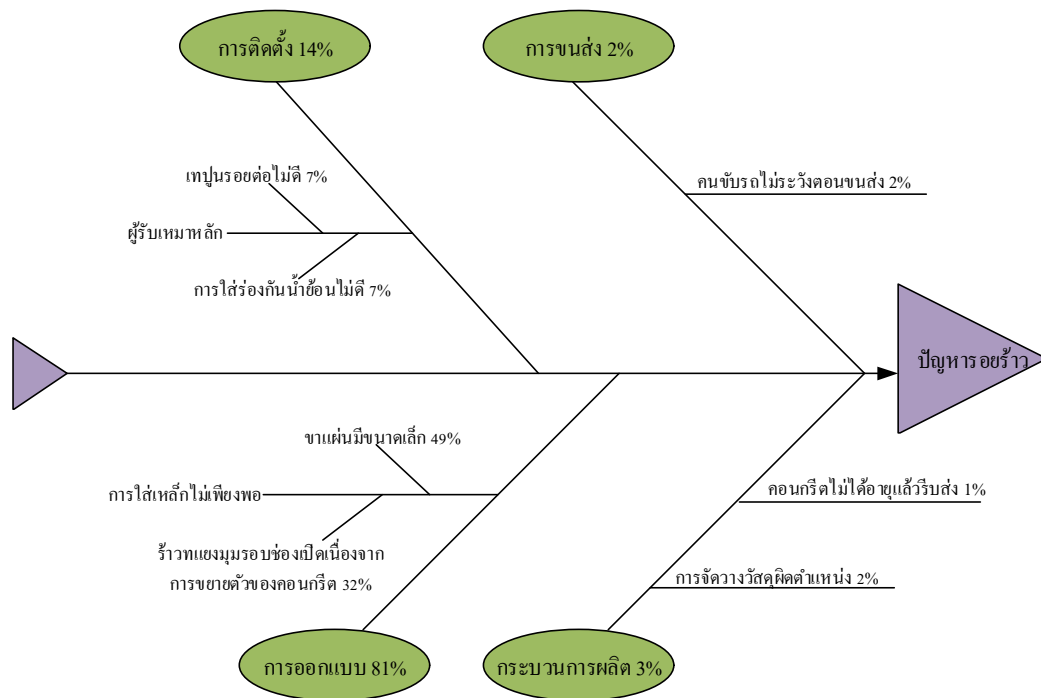
5.1.2 สาเหตุที่ทำให้เกิดรอยร้าวมากที่สุด อันดับ 1 พบว่ามาจาก การออกแบบ ลำดับที่ 2 เกิดจากชุดติดตั้ง ลำดับที่ 3 เกิดจากกระบวนการผลิต ลำดับที่ 4 เกิดจากการขนส่ง สามารถนำมาเขียนแผนภูมิแก๊งปลาได้ดังแสดงรูปที่ 5-2 และแผนภูมิพาเรโตได้ดังรูปที่ 6-2

รูปที่ 5-2 แสดงแผนผังก้างปลาแสดงสาเหตุที่ทำให้เกิดปัญหาหอยรื้อ
